<b>Protokol o neshodě / Protocol of non conformity</b>		Číslo/No.: 202401
<b>Úsek / Section:</b>	Autojeřáby / Mobile Cranes	
<b>Vedoucí úseku / Head of section:</b>	Michal Rolko	
<b>Zjistil / Found by:</b>	Michal Rolko	
<b>1. Popis neshody/reklamacie a způsob vypořádání / Description of non-compliance/ complaint and method of it's settlement:</b>		
<p>Popis neshody/reklamacie, časové údaje, co se stalo a jak, okamžitě řešení následků / Description of non-compliance/complaint, time data, what happened and how, immediate solution of the consequences.</p> <p>Při manévrování na ploše pro autojeřáb Liebherr LTM 1750 došlo k prasknutí hydraulické hadice řízení náprav. Následně byl zaznamenán únik hydraulického oleje na zpevněnou plochu. Obsluha jeřábu použila sorbent pro absorpci vytečeného oleje, který byl následně spolu s kontaminovým povrchem (makadam, šterk) náležitě zlikvidován. Prasklá hadice byla vyměněna za novou.</p> <p><i>During maneuvering on a crane hardstand for the mobile crane Liebherr LTM 1750, a hydraulic hose in the hydraulic steering system has ruptured. Subsequently, a leakage of hydraulic oil onto the hardstand was observed. The crane operator used a sorbent to absor

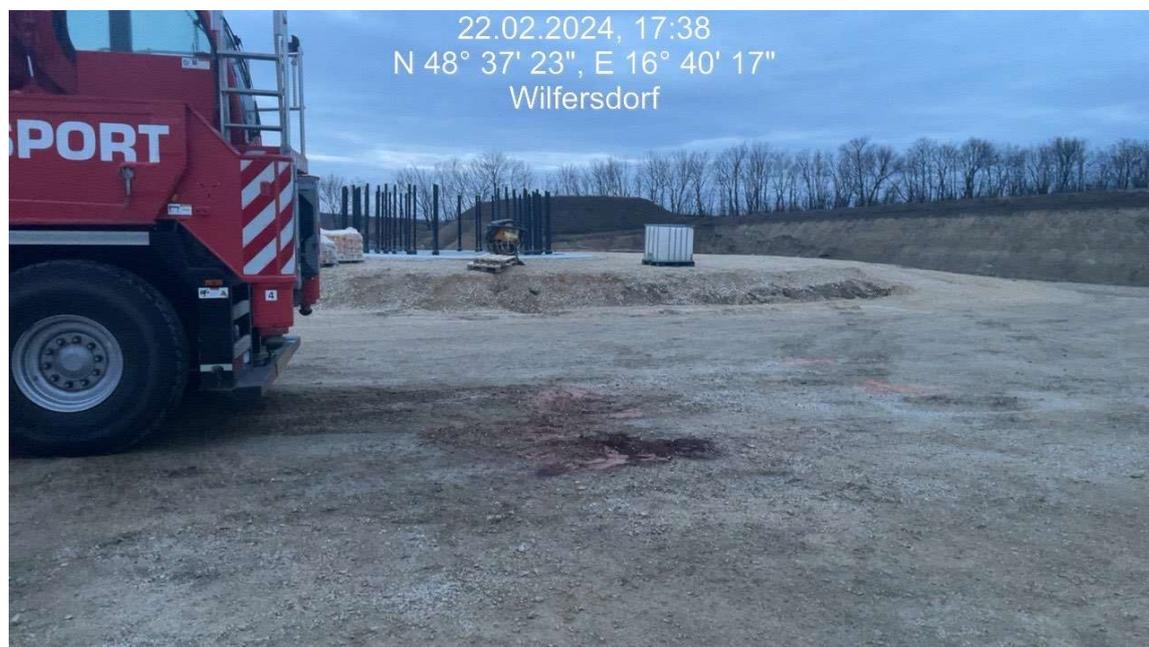
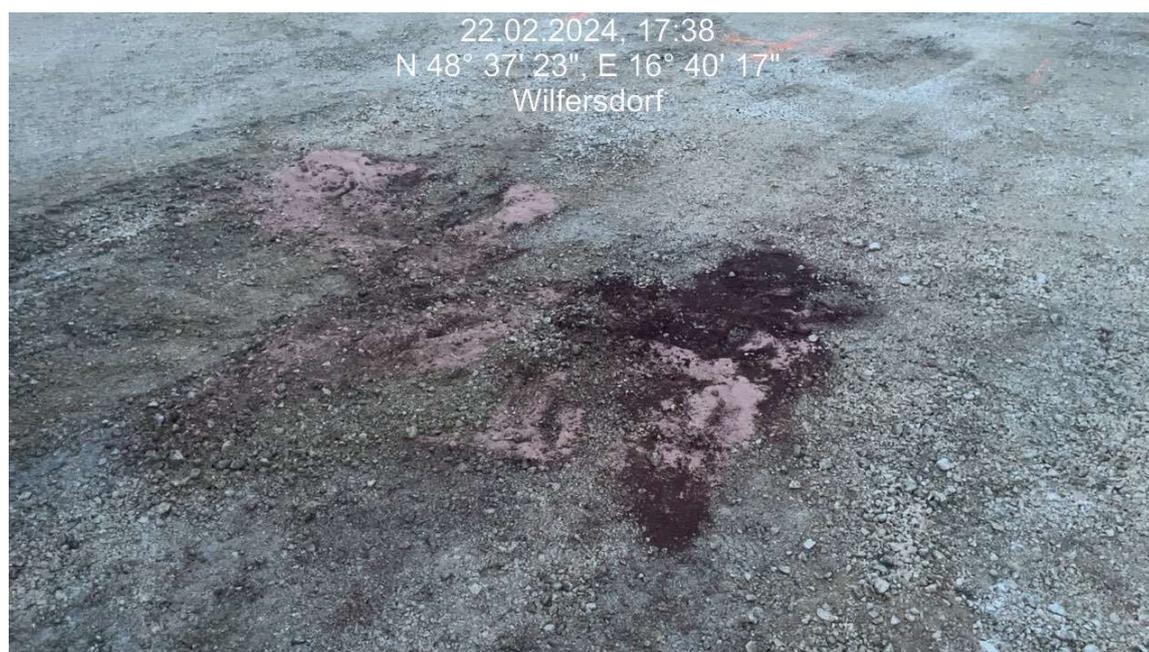
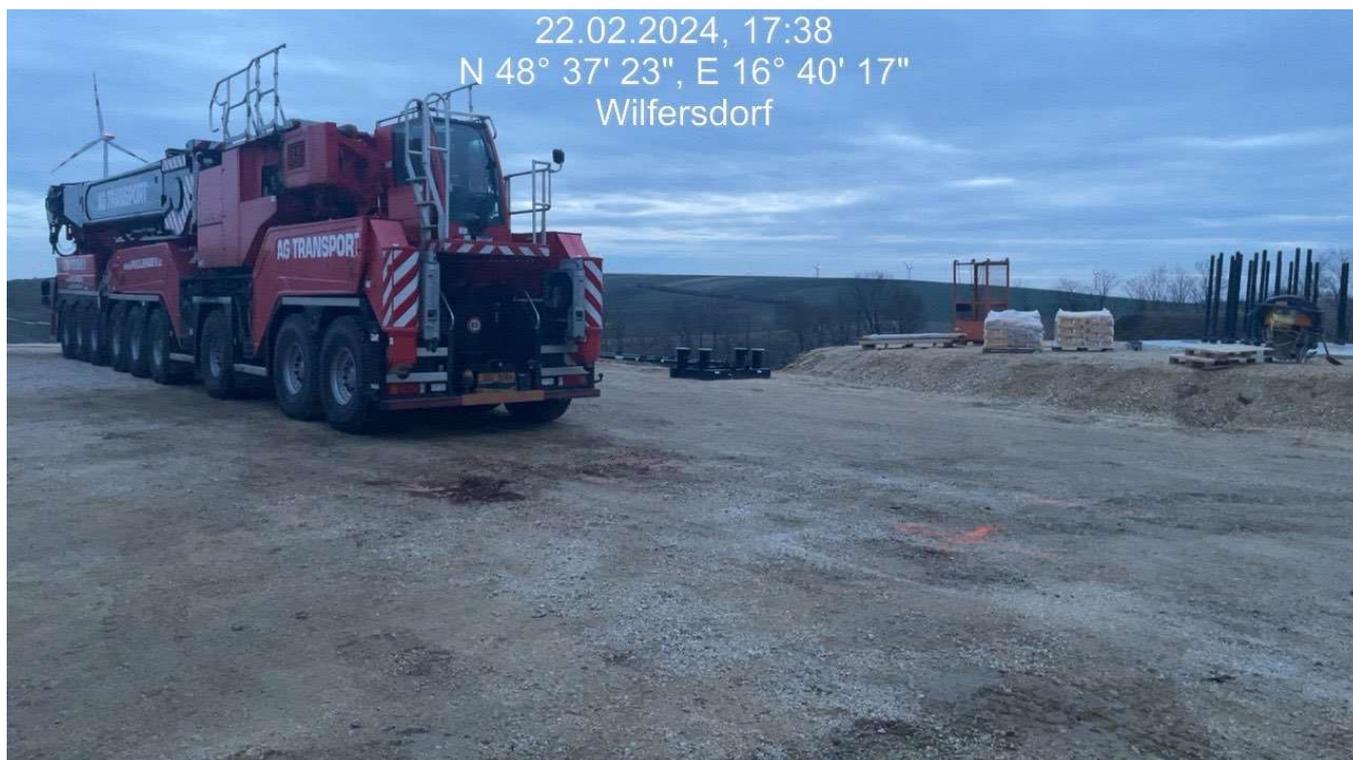
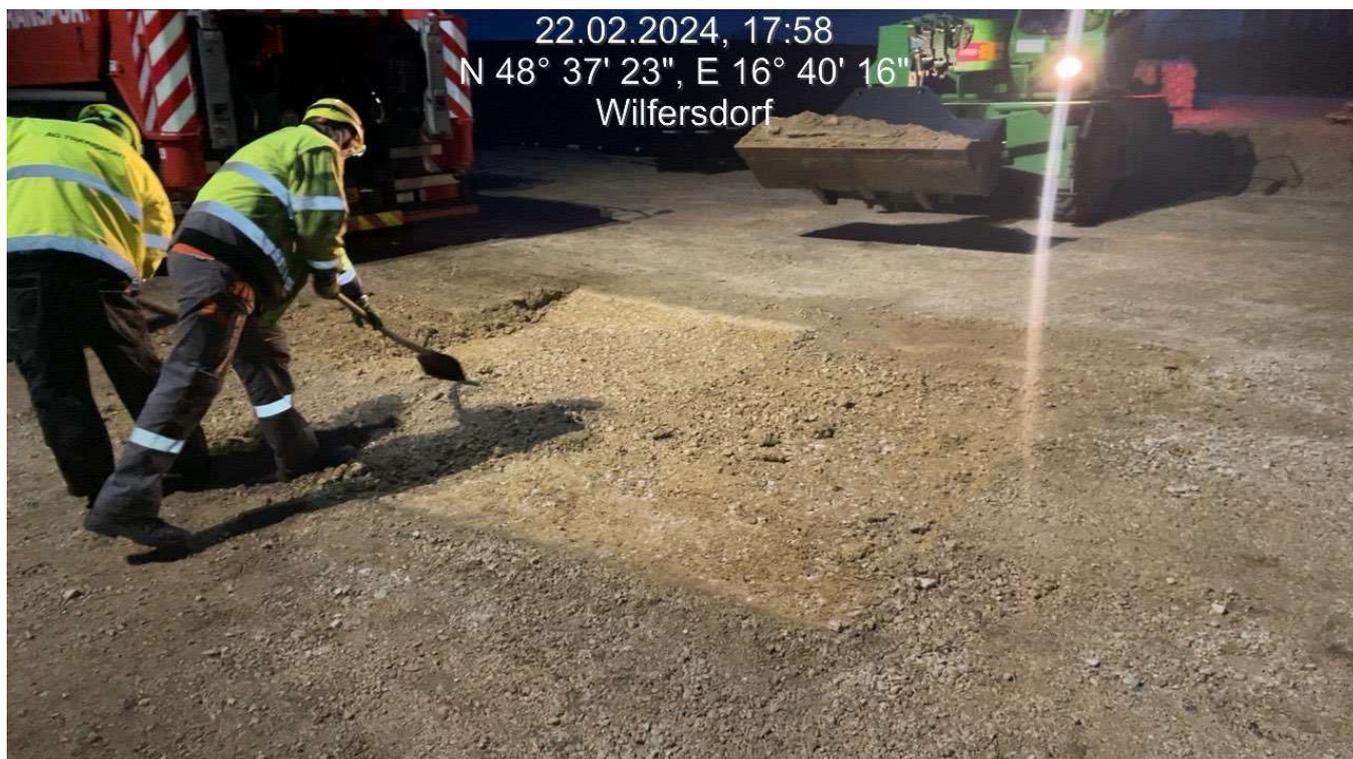
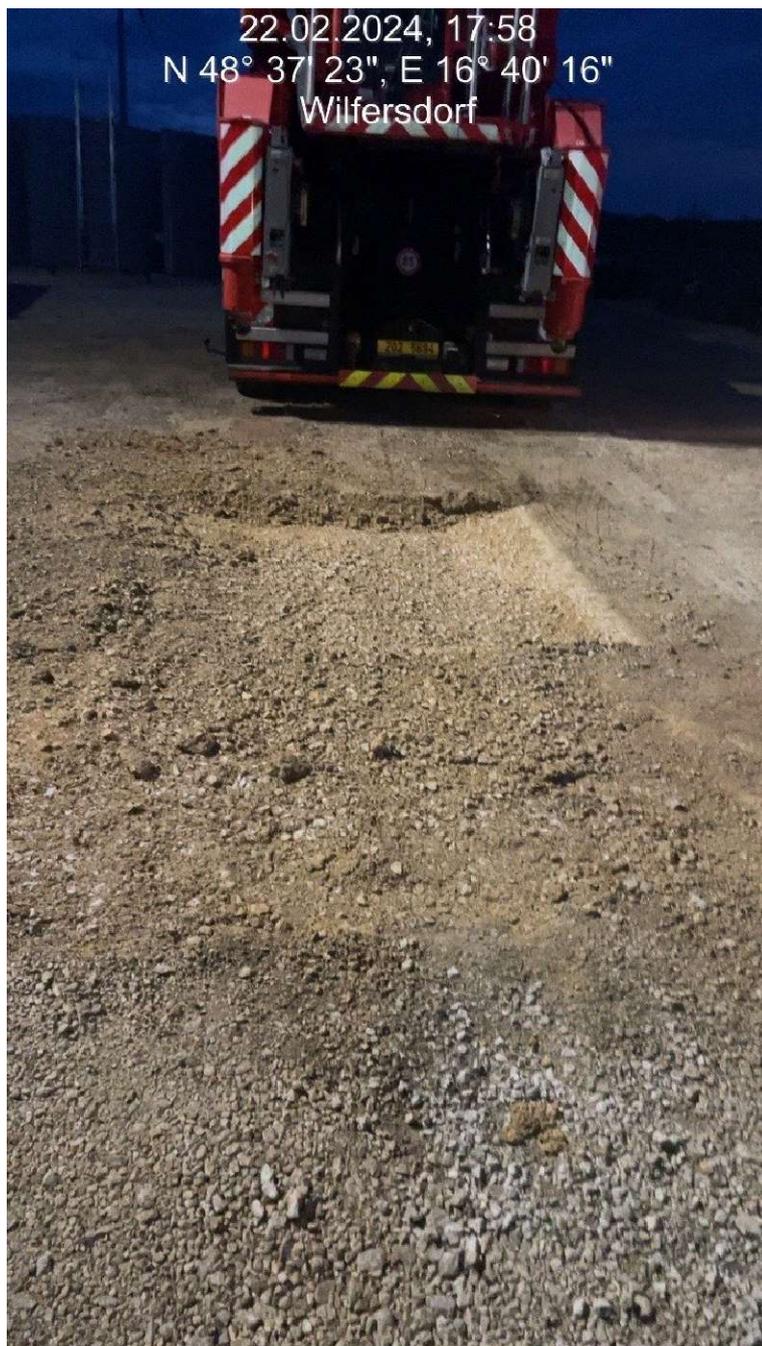
<b>Datum/Date:</b> 22.02.2024	<b>Podpis/Signature:</b>	
<b>2. Přezkoumání neshody a určení příčin / Review of nonconformities and determination of causes: **</b>		
<p>2.1 Kořenová příčina: vliv technického zabezpečení, vliv lidského činitele, ... / Root cause: influence of technical security, influence of human factor...</p> <p>Příčina neshody bylo opotřebení hydraulické hadice, přičemž konkrétní důvod opotřebení nebyl zaznamenán.</p> <p><i>The cause of the incident was the wear of a hydraulic hose, without any specific reason that could cause the wear/rupture.</i></p>

2.3 Je potřebné přijmout opatření k odstranění příčiny? / Is it necessary to implement measures to eliminate the cause?	ANO/YES <input type="checkbox"/>	NE/NO <input checked="" type="checkbox"/>
<b>Datum/Date:</b> 22.02.2024	<b>Podpis/Signature:</b>	
<b>3. Opatření k nápravě / Corrective action: **</b>		
<p>3.1 Přijatá opatření / Measures taken:</p> <p>Při každé technické prohlídce nebo servisu je nutné udělat detailnější kontrolu hydraulického systému autojeřábu.</p> <p><i>During every technical inspection or service, a more detailed control of the hydraulic system shall be performed.</i></p>
